# **LAUDO DE VISTORIA TÉCNICA**

## **SEDE DO CRAS DE NOVO PROGRESSO - PA**

### **EDIFICAÇÃO DE USO COMERCIAL**

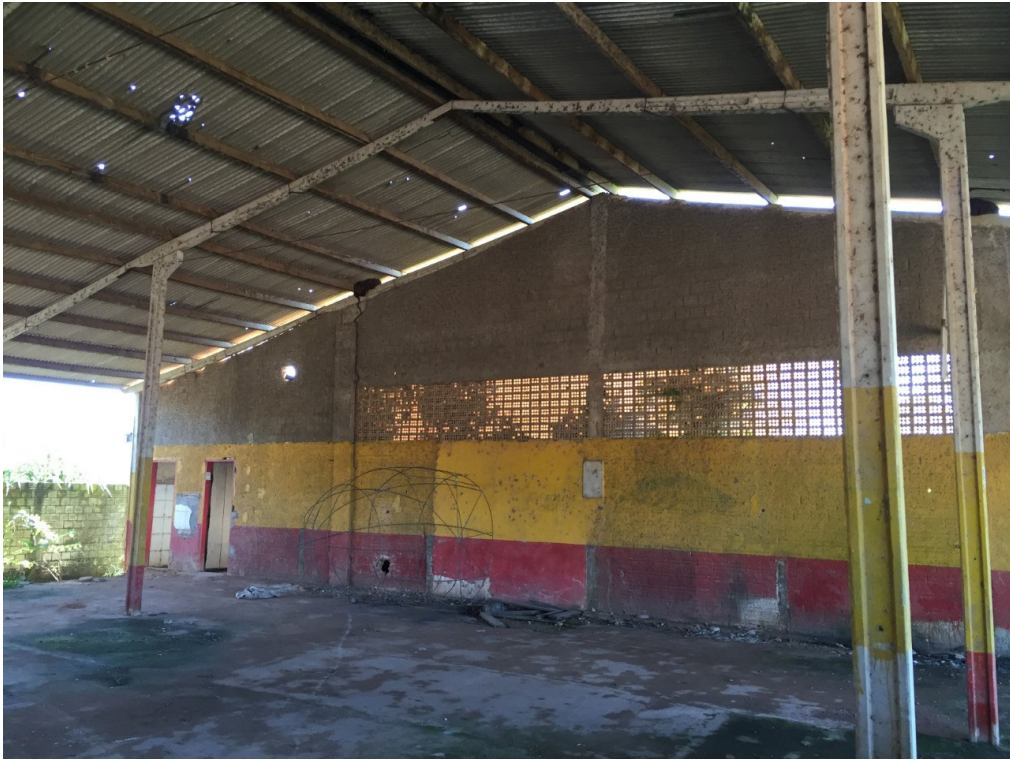
**FIG - 01**

A estrutura da edificação é composta por pilares e vigas pré moldados, e observamos o comprometimento de alguns destes elementos, o que desestabiliza a construção. Também percebe-se o dano ocorrido nas telhas e no piso, sendo necessária a substituição dos mesmos. Após uma análise técnica, verificou-se a necessidade de recuperação de alguns elementos da edificação, pois em função do desgaste ao longo dos anos, juntamente com a falta de manutenções adequadas, resultou em alterações nas propriedades dos materiais aplicados.

Conclui-se, portanto, que a edificação apresenta condições de recuperação da estrutura, bem como de habitabilidade, destaca-se a necessidade de reparação das estruturas danificadas, bem como a execução de uma nova cobertura para a edificação.

Recomenda-se também os reparos no piso e nas paredes existentes, afim de se garantir o conforto e a segurança dos usuários da edificação.
